Fischökologische Begleituntersuchung

an Ersatzmaßnahmen der Kernkraftwerk Gundremmingen GmbH
(KGG) im Bereich Gundelfingen a.d. Donau

- Beweissicherung -

Juli 2017

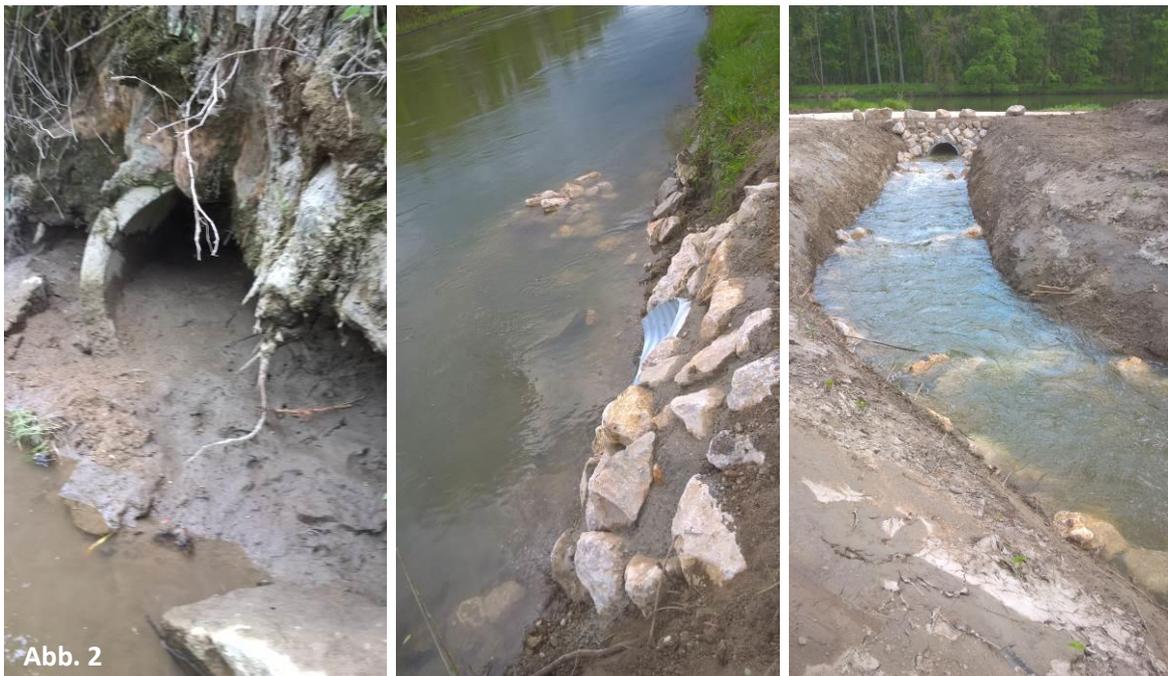
Abb. 2

Bei der Ersatzmaßnahme I wurde von der KGG in Kooperation mit der Bayerischen Elektrizitätswerke GmbH (BEW) als Träger der Unterhaltungslast und ausführendes Unternehmen am 17. Mai 2017 eine defekte Rohrverbindung zwischen Donau und dem parallel verlaufenden Flutgraben bei Donau-Kilometer 2549,63 (li) durch eine dem Stand der Technik entsprechenden Rohranbindung ersetzt. Bei der Erstellung wurde besonderer Wert auf fischbiologische Anforderungen (Lockstruktur, möglichst kurze Rohrstrecke, gewelltes Profil und absturzfremde, naturnahe Anbindung) gelegt. Die neue Rohrverbindung wurde so bemessen, dass bei Mittelwasser von der Donau ca. 300 l/s in den Flutgraben ausgeleitet werden.

(Bild links) defekte Rohranbindung bei abgesenktem Stau, (Bild Mitte) neue Rohranbindung mit Lockstruktur, (Bild rechts) neue Anbindung zum Flutgraben

Über die verbesserte lateralen Konnektivität soll mit dem angebundenen Flutgraben vorrangig wieder ein natürlicher Fischeufstieg aus der Brenz und dem Unterwasser der Staustufe Faimingen ermöglicht und Kieslaichplätze erschlossen werden.

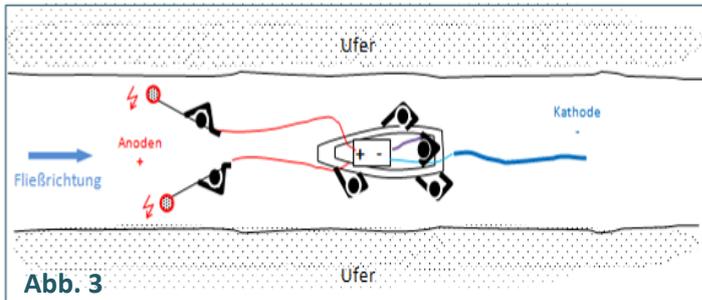
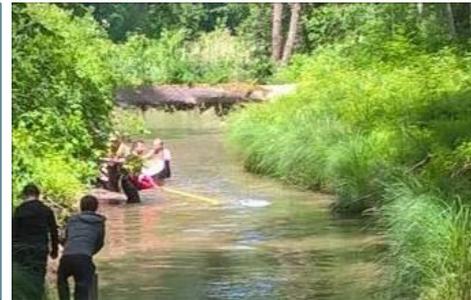
Abb. 3

Die Befischung wurde mit zwei Anodenführern watend gegen die Strömung durchgeführt.

(links) Grafische Darstellung der Befischungsmethode (rechts) Aufnahme während der Befischung

Als Elektrofischereigerät kam ein Fischfangergerät Typ FEG 8000 der Firma EFKO GmbH mit einer Leistung von 8,9 kW und einer umschaltbaren Spannung von 150-300/300-600 VDC zum Einsatz. Das tragbare Gerät wurde von drei Helfern in einem Boot hinter den Anodenführern mitgeführt. Der Fußtotmannschalter wurde vom Gerätebediener im Boot betätigt. Dieser übernahm zusätzlich die Dokumentation der Befischung.

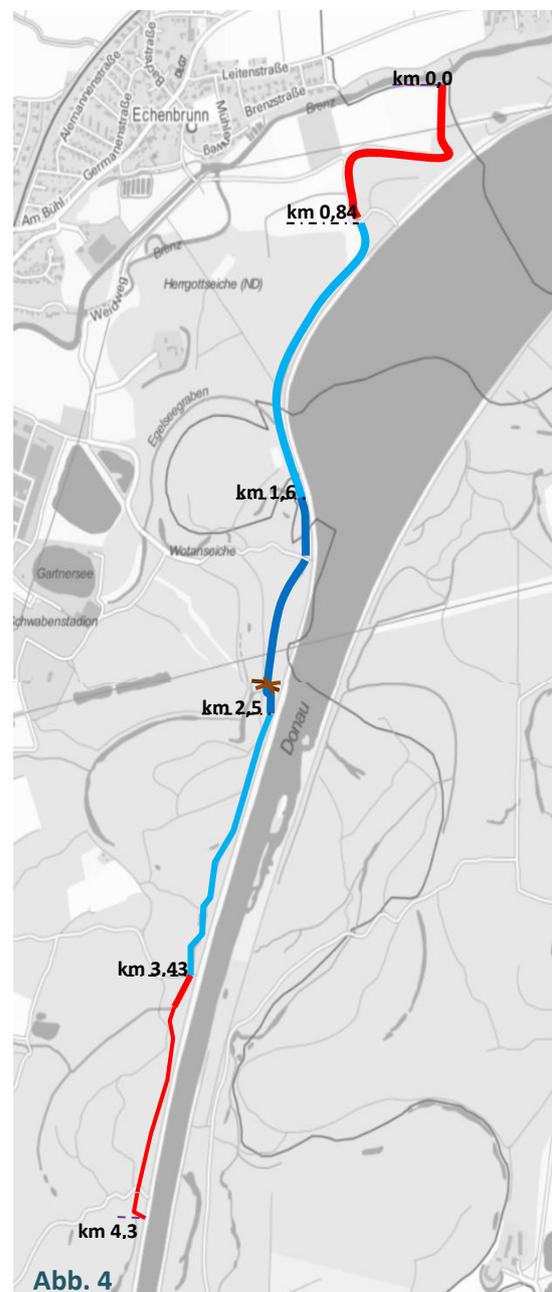
Abb. 4

Die Befischung fand von Bach-Kilometer 0,84 bis 3,43 statt. Die Bereiche von km 0,0 bis 0,84 und 3,43 bis 4,3 konnten aufgrund zu hoher oder zu geringer Gewässertiefe, gefährlichen Bodenverhältnissen und unzugänglichen Uferbereichen nicht befischt werden. Dies war für das Ergebnis der fischereiökologischen Beweissicherung jedoch nicht schädlich, da der Einschluss dieser Bereiche zu keinem anderen Ergebnis geführt hätte.

- Abschnitt 1: km 0,84 bis 1,6
- Abschnitt 2: km 1,6 bis 2,5
- Abschnitt 3: km 2,5 bis 3,43

Lage des Flutgrabens

Bei km 2,4 war die Durchgängigkeit des Flutgrabens durch einen Biberdamm unterbrochen. Um die Befischung fortzusetzen war es notwendig, diesen manuell zu entfernen.

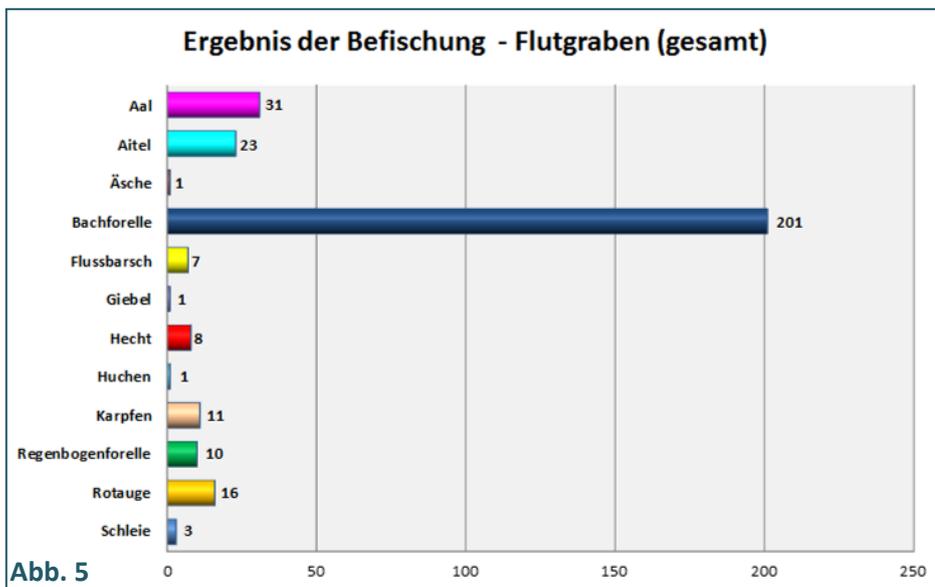
Abb. 5

Bei der Befischung wurden 313 Fische von 12 Fischarten gefangen. Die einzelnen Ergebnisse sind in den folgenden Abbildungen 5 und 6 sowie in den Tabellen 1-4 dargestellt.

Übersicht der erfassten Arten und Anzahl der gefangenen Individuen in der Gesamtstrecke

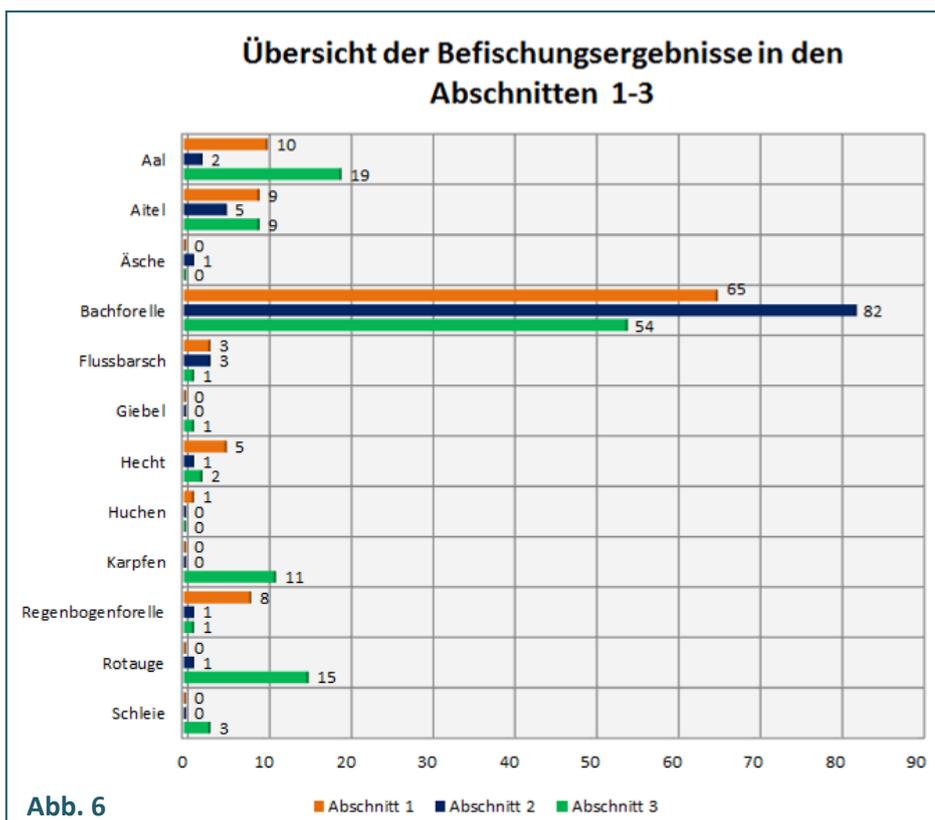
Abb. 6

Arten und Anzahl der gefangenen Individuen der jeweiligen Teilabschnitte 1-3

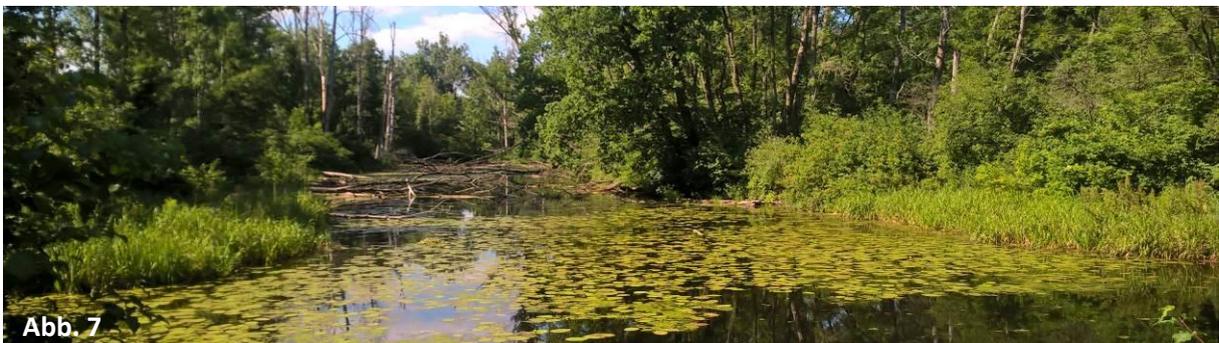
Abb. 7

Zustand des nördlichen Bereichs des Altwassers „Alte Donau“ im Juli 2017

In allen Altwasserabschnitten besteht eine starke Verlandungstendenz, die durch zahlreiche im Wasser liegende Bäume zusätzlich verstärkt wird. Im Bereich der Anbindung an die Donau ist die Verlandung derart fortgeschritten, dass die Durchgängigkeit bei Mittelwasser nur noch eingeschränkt besteht. Vom Biber gefällten Bäume bilden zusätzliche Hindernisse die die Durchgängigkeit einschränken und die Auflandung verstärken.

Als Ersatzmaßnahme II beabsichtigt die KGG in Kooperation mit der Bayerischen Elektrizitätswerke GmbH (BEW) im Herbst 2017 die bestehende Anbindung des Altwassers „Nasenhaken“ bei Donau-Fluss-km 2550,275 sowie den Übergang vom Altwasser „Nasenhaken“ zum Altwasser „Alte Donau“ durch Räumung von Auflandungen und Fallholz zur Verbesserung der Durchgängigkeit für Fische zu sanieren und damit die fischökologische Quervernetzung zu sichern.

In diesem Zuge sollen im Bereich des Altwassers „alte Donau“ weitere punktuelle Sanierungen erfolgen.

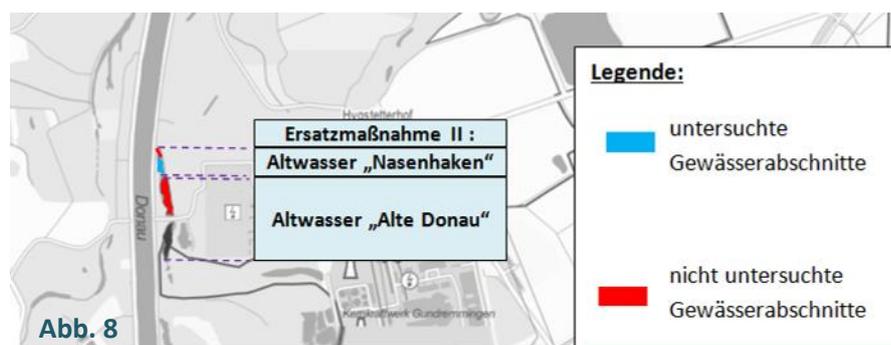
Lage der Altwasser „Nasenhaken“ und „Alte Donau“

Zur Beweissicherung der Ersatzmaßnahme II wurde der Altwasserbereich „Nasenhaken“ von Höhe Donau-Fluss-km 2550,4 bis 2550,3 auf der gesamten Breite befischt. Die Durchschnittliche Tiefe beträgt lediglich zwischen 50-60 cm. Lediglich im süd-östlichen Bereich existiert eine 10 Meter lange, 2 Meter breite Rinne mit etwa 1,5 Meter Tiefe. Während der Befischung war das Wasser klar und hatte eine Temperatur von 12 °C.

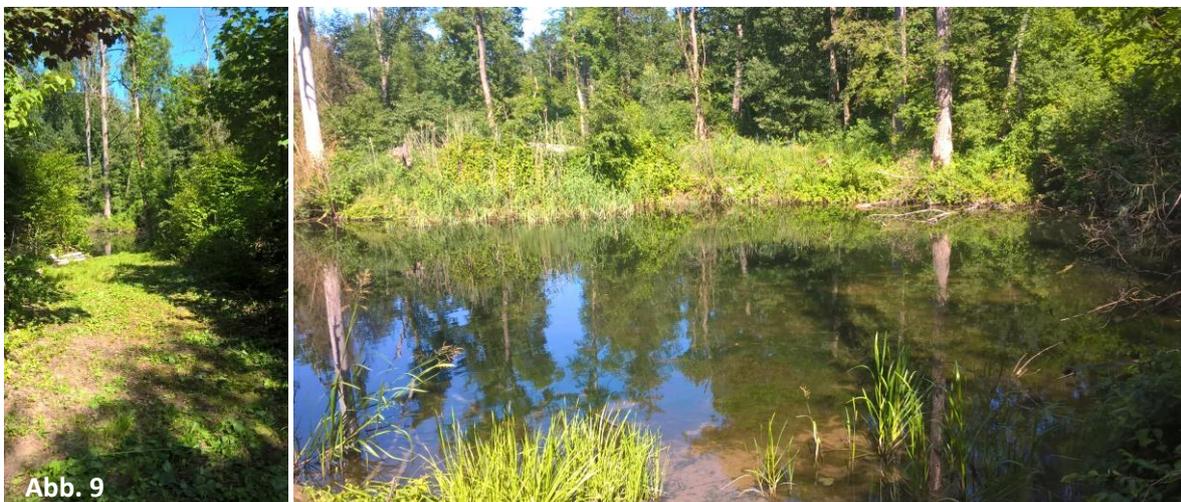
Abb. 9

Zur Erschließung des Gewässers zur gefahrlosen Durchführung der fischbiologischen Beweissicherung wurde im Vorfeld der Befischung die auf Höhe Donau-Fluss-km 2550,37 bestehende Rückegasse von Bewuchs und Bodenhindernissen befreit. Dies wurde dem Auftraggeber und dem Wasserwirtschaftsamt Donauwörth mit E-Mail vom 24.04.2017 angezeigt.

Vor dem Bootseinsatz mussten auch einige im Wasser liegende, kleinere Bäume und abgebrochene Äste aus dem Altwasser gezogen werden.

(Bild links) freigeräumter Zugang zum Altwasser (Bild rechts) Altwasserteil „Nasenhaken“

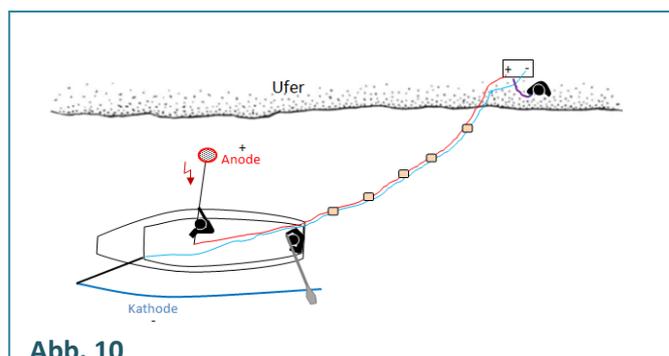
Abb. 10

Als Elektrofischereigerät kam ein Gleichstromfischfangergerät Typ FEG 13000 der Firma EFKO GmbH mit einer Leistung von 13 kW und einer umschaltbaren Spannung von 150-300/300-600 Volt DC zum Einsatz. Die Befischung erfolgte mit einer Handanode vom Boot aus. Um die Scheuchwirkung des Generators durch Schall und Schwingungen zu minimieren, wurde der Generator am Ufer positioniert und die Pole mit jeweils 100 Meter langen und mit Schwimmern versehenen Anoden- und Kathodenkabel verbunden.

Grafische Darstellung der Befischungsmethode

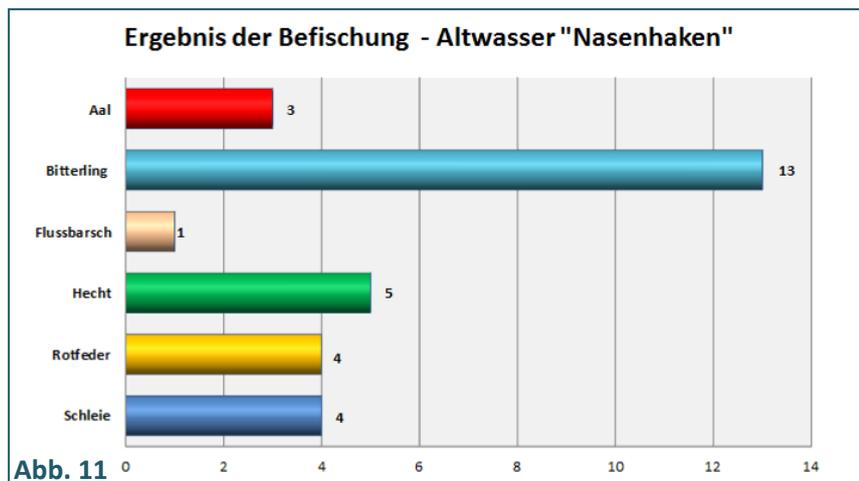
Abb. 11 Übersicht der erfassten Arten und Anzahl der gefangenen Individuen

Bei der Befischung wurden 30 Fische von 6 Fischarten gefangen. Die einzelnen Ergebnisse sind in der folgenden Abbildung 11 und Tabelle 5 dargestellt.

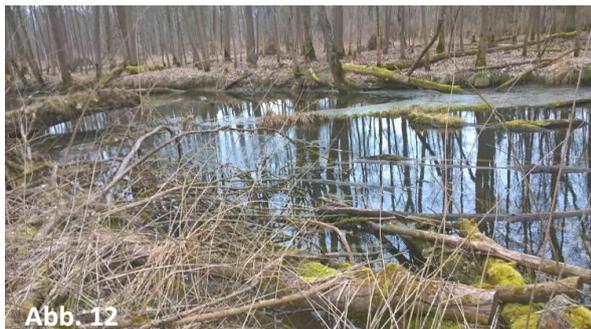
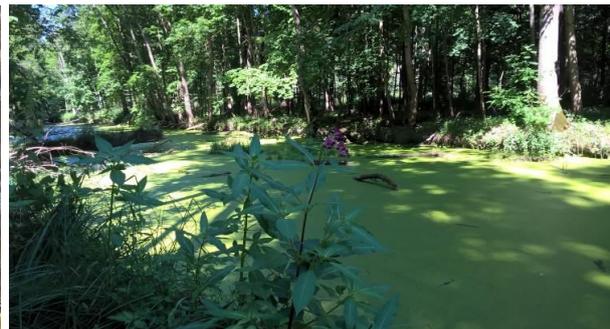
Abb. 12

(Bild links) Allgemeiner Zustand des Altwassers „Albanis“ im März 2017, (Bild rechts) gleicher Altwasserausschnitt im Juli 2017

Der überwiegende Teil der Wasserfläche ist aufgrund der im Wasser liegenden Bäume nicht zugänglich. Im Sommer sind 2/3 des Altwassers mit Wasserlinsen bedeckt.

Dabei wird das bestehende Altwasser „Albanis“ bei Fluß-km 2550,130 (re) durch eine Rohrverbindung an die Donau angebunden. Über den bestehenden Anschluss bei Fluss-km 2549,818 (re) soll dadurch ein an die Abflusssdynamik der Donau gekoppelter Seitenarm reaktiviert werden. Zur Gewährleistung des Durchflusses und Unterstützung der Selbstreinigung werden bei Durchführung der Ersatzmaßnahme die vom Biber und Windbruch in das Altwasser gefallenen Bäume entfernt. Nicht hinderliche Totholzstrukturen sollen erhalten bleiben.

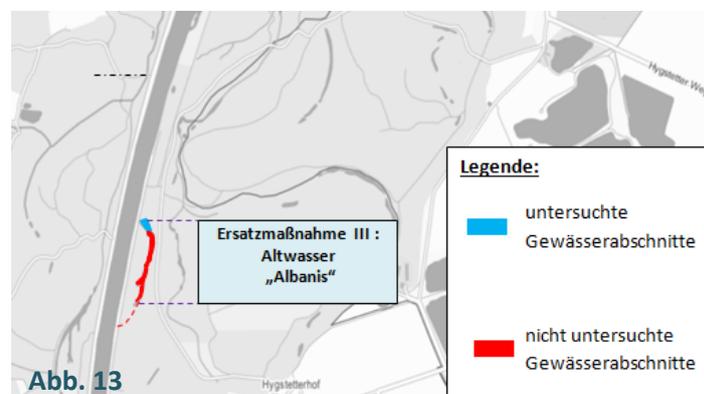
Abb. 13

Zur Beweissicherung der Ersatzmaßnahme II wurde der Altwasserbereich „Albanis“ im Bereich der bestehenden Anbindung bei Donau-Fluss-km 2549,818 auf ca. 50 Meter Länge und der gesamten Breite befischt. Aufgrund der im Wasser liegenden Bäume und der Unzugänglichkeit des Gewässers musste die Beweissicherung auf diesen Bereich beschränkt werden. Die durchschnittliche Tiefe betrug ca. 1,5 m. Während der Befischung war das Wasser klar und hatte eine Temperatur von 12,5 °C.

Lage des Altwassers „Albanis“

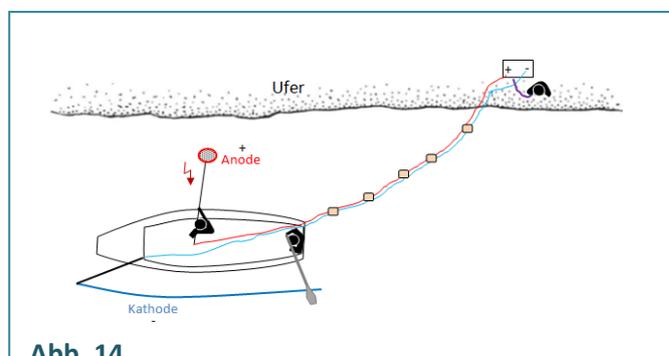
Abb. 14

Wie bei der Beweissicherung bei Ersatzmaßnahme II kam ein Gleichstromfischfanggerät Typ FEG 13000 der Firma EFKO GmbH mit einer Leistung von 13 kW und einer umschaltbaren Spannung von 150-300/300-600 Volt DC zum Einsatz. Die Befischung erfolgte mit einer Handanode vom Boot aus. Um die Scheuchwirkung des Generators durch Schall und Schwingungen zu minimieren, wurde der Generator am Ufer positioniert und die Pole mit jeweils 100 Meter langen und mit Schwimmern versehenen Anoden- und Kathodenkabel verbunden.

Grafische Darstellung der Befischungsmethode

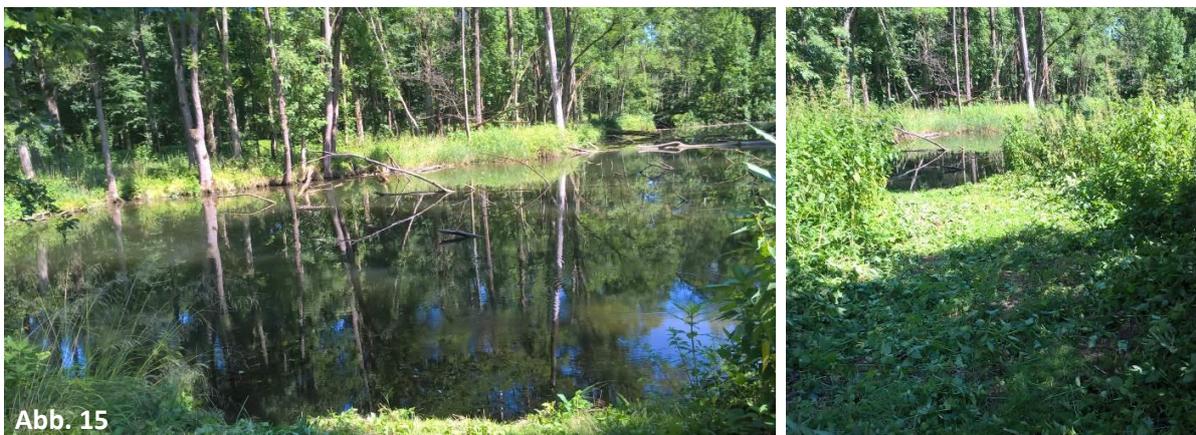
Abb. 15

Zur Erschließung des Gewässers und zur gefahrlosen Durchführung der fischbiologischen Beweissicherung wurde im Vorfeld der Befischung eine bestehende Zuwegung von Bewuchs und Bodenhindernissen befreit. Dies wurde dem Auftraggeber und dem Wasserwirtschaftsamt Donauwörth mit E-Mail vom 24.04.2017 angezeigt.

Vor dem Bootseinsatz mussten auch hier einige im Wasser liegende Bäume und Äste per Seilwinde aus dem Altwasser geräumt werden. Um eine Beeinflussung des Befischungsergebnisses auszuschließen, wurde die Teilräumung vier Wochen vor der Befischung durchgeführt.

(Bild links) Altwasser „Albanis“ im Bereich der bestehenden Anbindung (Bild rechts) freigeräumter Zugang

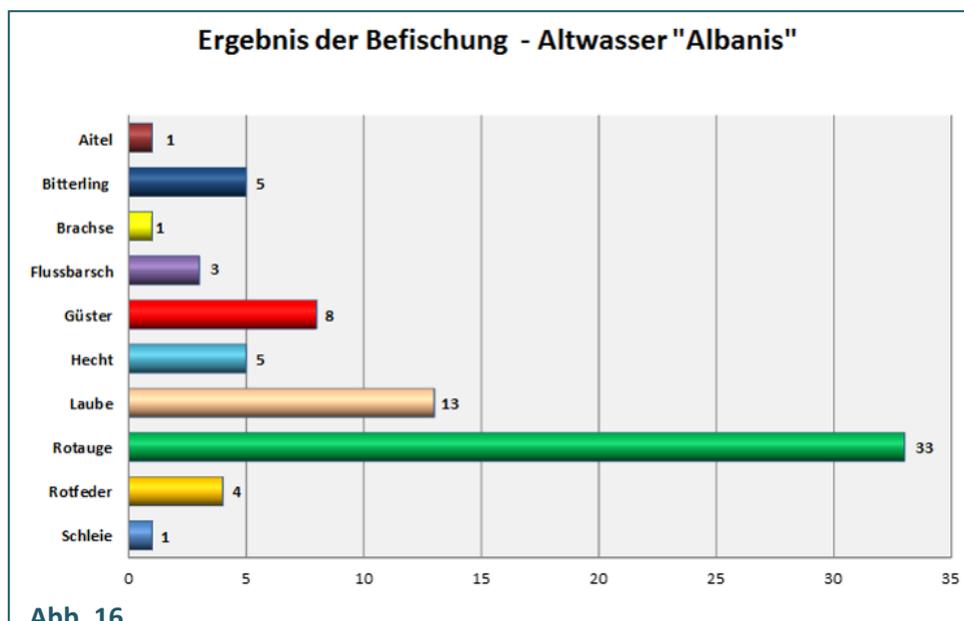
Abb. 16

Bei der Befischung wurden 74 Fische von 10 Fischarten gefangen. Die einzelnen Ergebnisse sind in der folgenden Abbildung 16 und Tabelle 6 dargestellt.

Übersicht der erfassten Arten und Anzahl der gefangenen Individuen
